## Sammanfattning av miljöundersökningar vid Ulriksfors f.d. sulfitfabrik, Strömsunds kommun

UMEÅ 2022-03-10

Projektnummer 22021

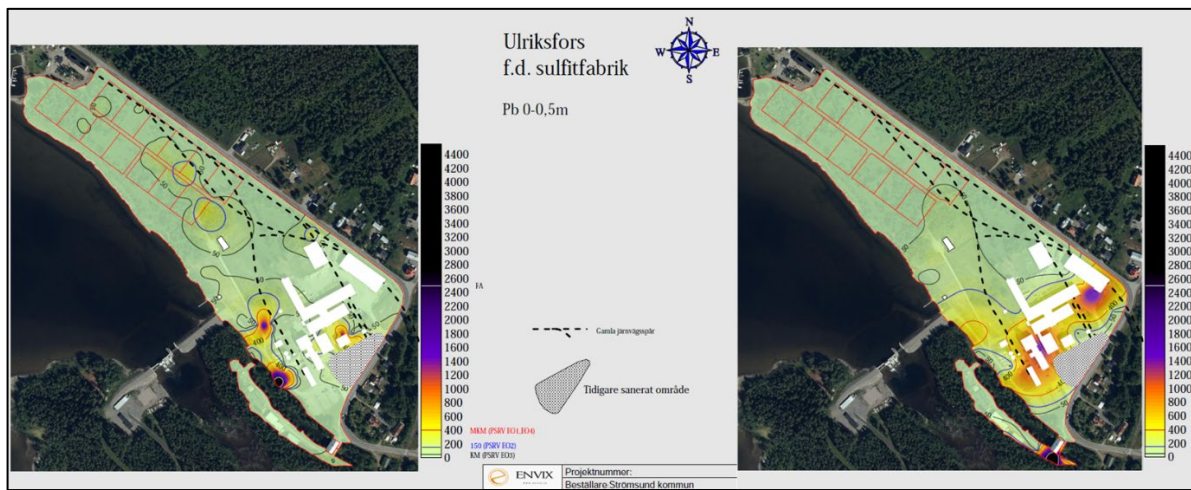
Figur 5. Illustration - utbredning för Pb (bly) i jord inom Risselås 1:30 för djupen 0-0,5 m (a) samt > 0,5 m (b).

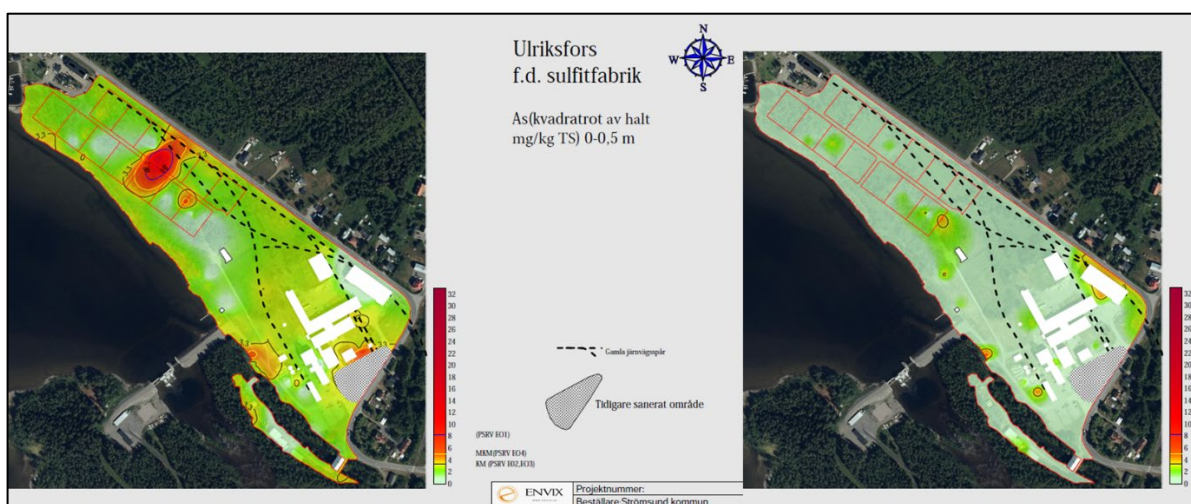
Figur 6. Illustration - utbredning för As (arsenik) i jord inom Risselås 1:30 för djupen 0-0,5 m (a) samt > 0,5 m (b).

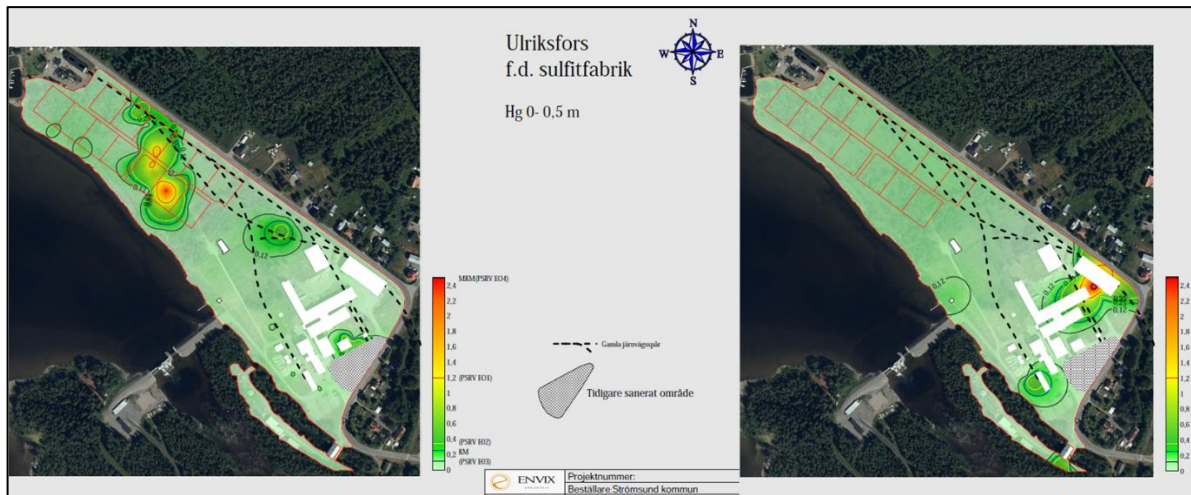
Figur 7. Illustration - utbredning för Hg (kvicksilver) i jord inom Risselås 1:30 för djupen 0-0,5 m (a) samt > 0,5 m(b).

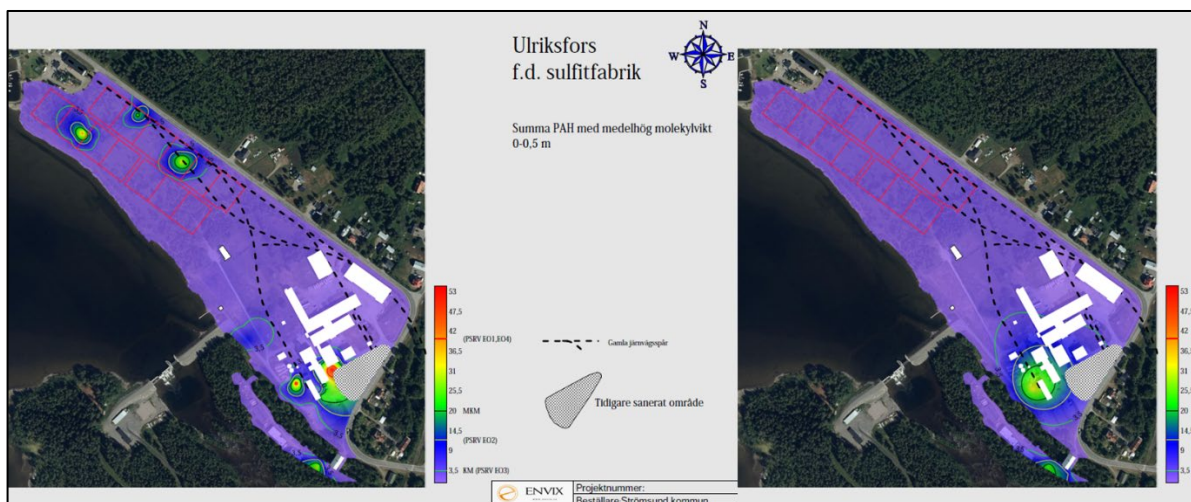
Figur 8. Illustration - utbredning av PAH M i jord inom Risselås 1:30 för djupen 0-0,5 m (a) samt > 0,5 m(b).

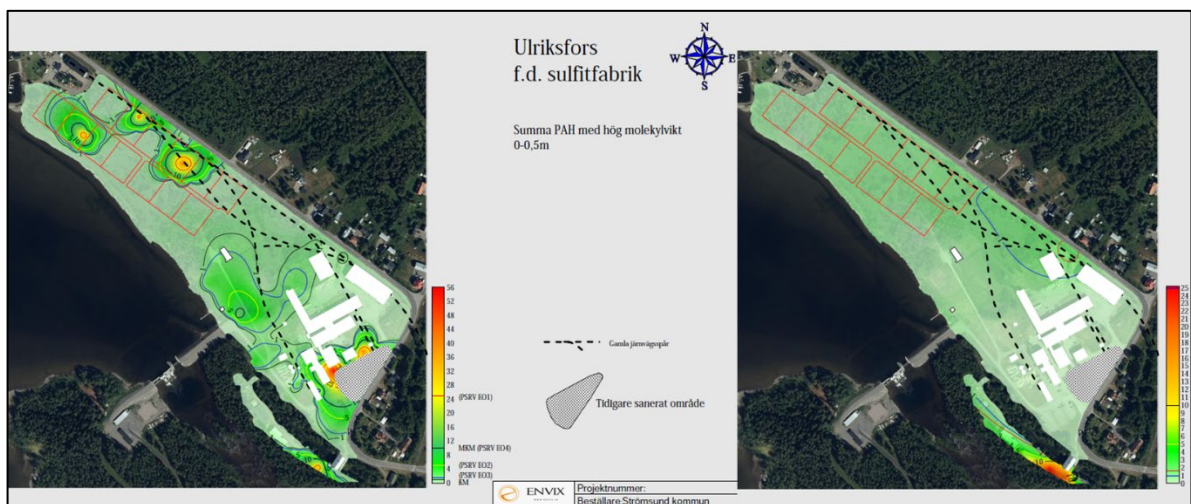
Figur 9. Illustration - utbredning för PAH H i jord inom Risselås 1:30 för djupen 0-0,5 m (a) samt > 0,5 m(b).
